**BEZPEČNOSTNÍ INSPEKCE NA VYBRANÝCH
LOKALITÁCH V OLOMOUCKÉM KRAJI**

ROAD SAFETY INSPECTION IN THE OLOMOUC REGION

DIPLOMOVÁ PRÁCE

Bc. Kristýna Nováková

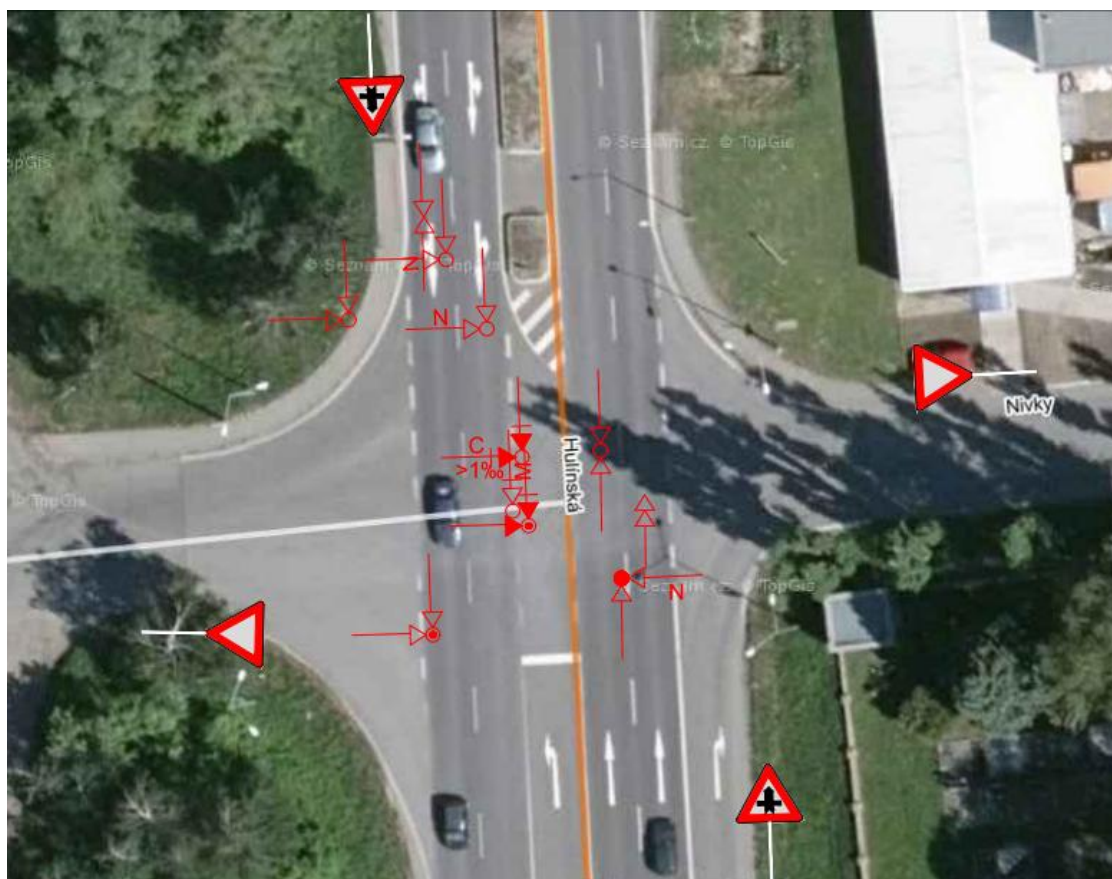
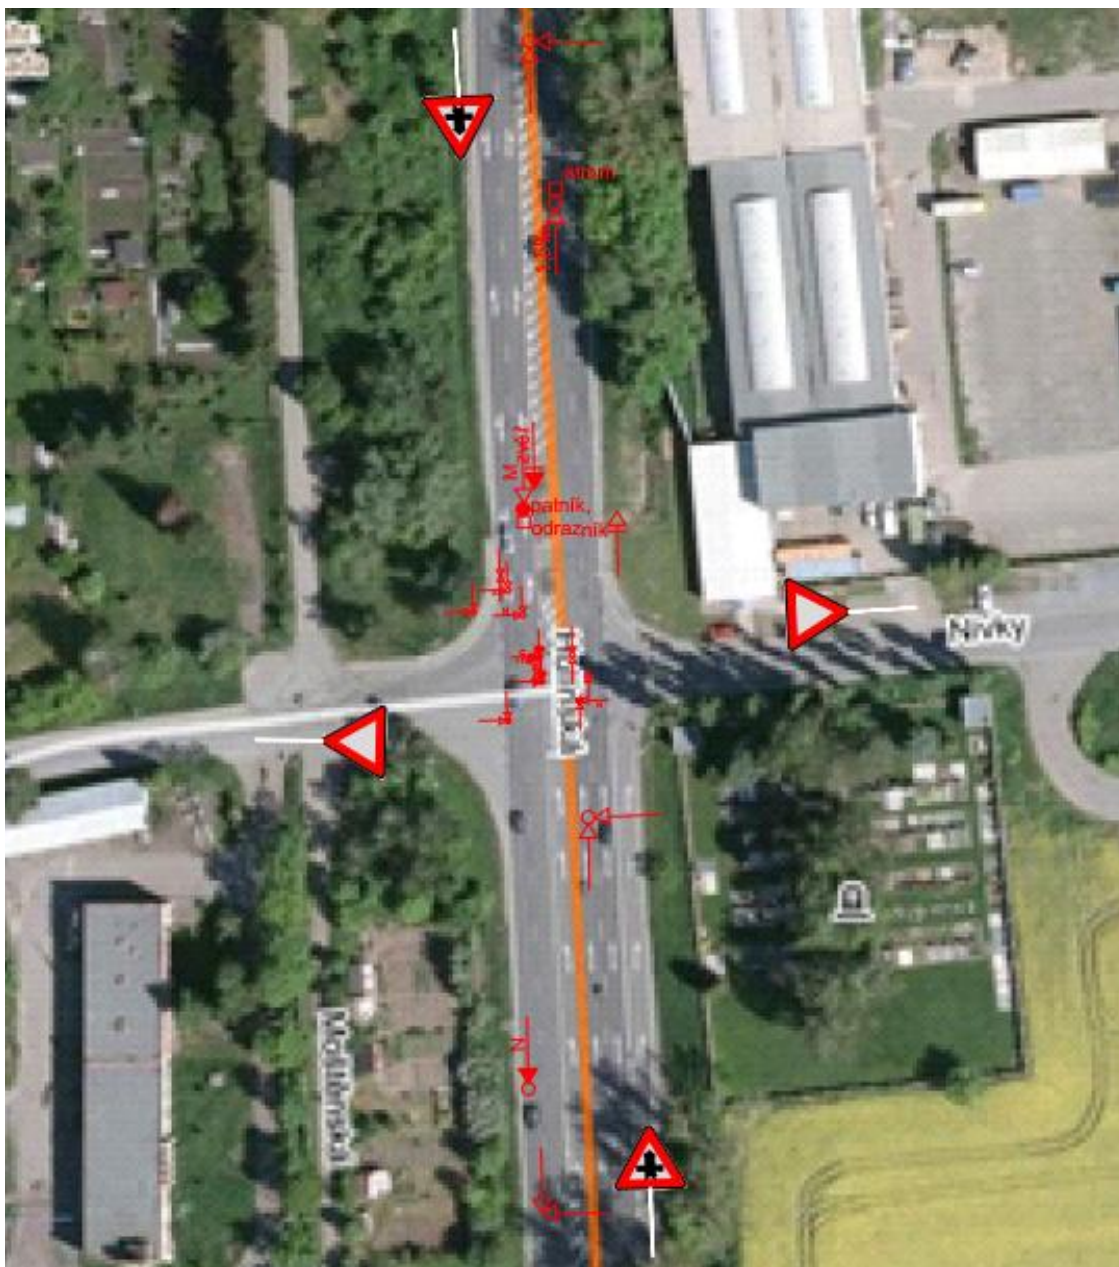
Obrázek 183 - Křižovatka č. 20 - kolizní diagram - detail křižovatky

Od roku 2010 se zde stalo celkem 19 dopravních nehod. Od ledna do října roku 2017 se odehrály už 3 dopravní nehody. Nejvíce dopravních nehod je zaznamenáno v roce 2015. Nejčastěji šlo o srážky s jedoucím nekelejeovým vozidlem (65 %). Ve více jak polovině případů šlo o srážky boční. Dvakrát také vozidlo narazilo do pevné překážky, v jednom případě šlo o strom a v druhém o odrazník, patník, směrový sloupek nebo dopravní značku.

Na konci listopadu 2017 při vizuální prohlídce křižovatky byl dopravní ostrůvek zničený, pravděpodobně po nárazu vozidla.

Nejhlavnější příčinou dopravních nehod v poslední křižovatce byla jízda řidičů proti příkazu dopravní značky upravující přednost, čemuž odpovídá nejčastější typ srážek (boční). Dále dle analýzy nehodovosti činí řidičům jedoucím po hlavní komunikaci problémy odbočování vlevo. Na základě vizuální prohlídky lze potvrdit podezření, že řidiči po hlavní komunikaci často překračují dovolenou rychlost, protože křižovatce předchází z obou hlavních směrů prostorová přímá. Tento fakt je pravděpodobně největším rizikem křižovatky.

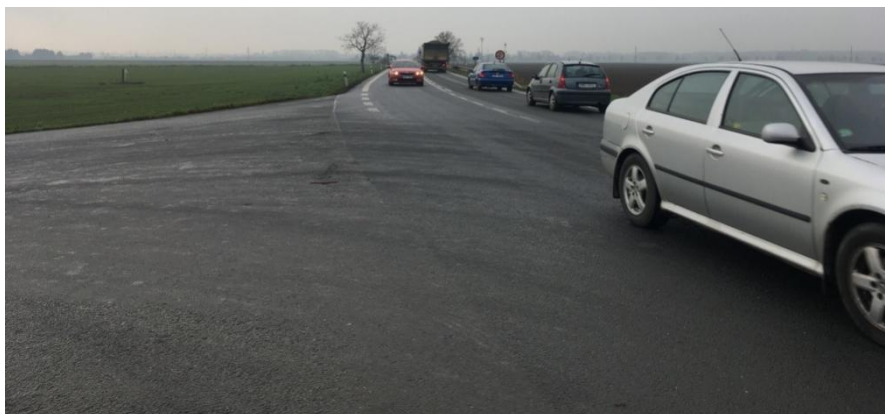
Vizuální prohlídka místa byla provedena ve svátek, intenzita vozidel byla i tak velmi vysoká především na komunikaci I. třídy, jejíž zpevnění je v místech křižovatky šířky pouhých 8 m.

Obrázek 198 - Křižovatka č. 1 - vysoká intenzita hlavní komunikace i ve svátky

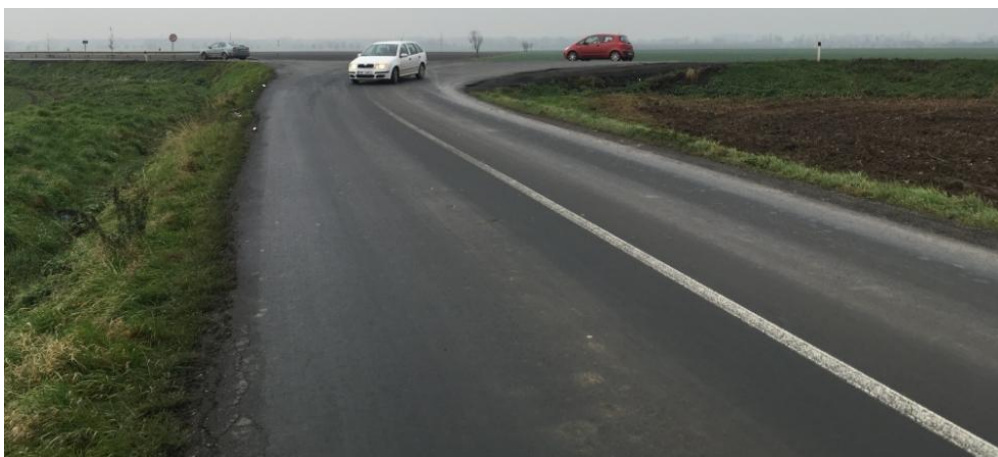
V místě křížení je vedlejší větev napojena na hlavní větev pod nevhodným úhlem, který je přibližně 48° . Odbočující vozidla tak často vjedou do protisměru na vedlejší větví, viz obrázek 201.

Obrázek 201 - Křižovatka č. 1 - vozidlo v protisměru

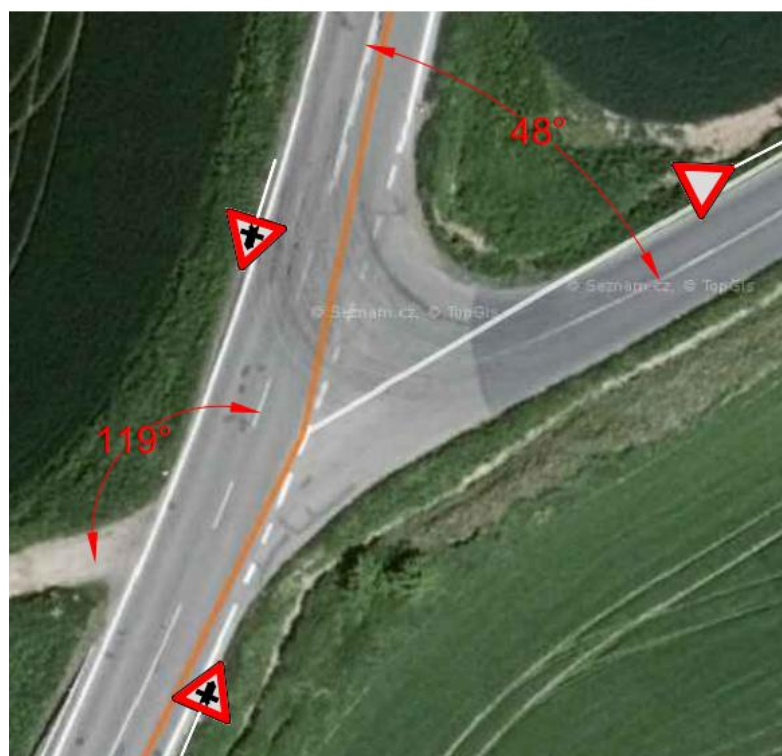
Obrázek 202 - Křižovatka č. 1 - úhel napojení komunikací

riziko č. 4	nevhodný úhel křížení
závažnost rizika	vysoká
možné důsledky	- zvyšování počtu dopravních nehod i s osobními následky při vjetí vozidel do protisměru v případech, kdy se vozidla napojují z hlavní větve na vedlejší i opačně vlivem nevhodného úhlu křížení komunikací - nekomfortní jízda
opatření	změna směrového vedení vedlejší komunikace (dlouhodobé)

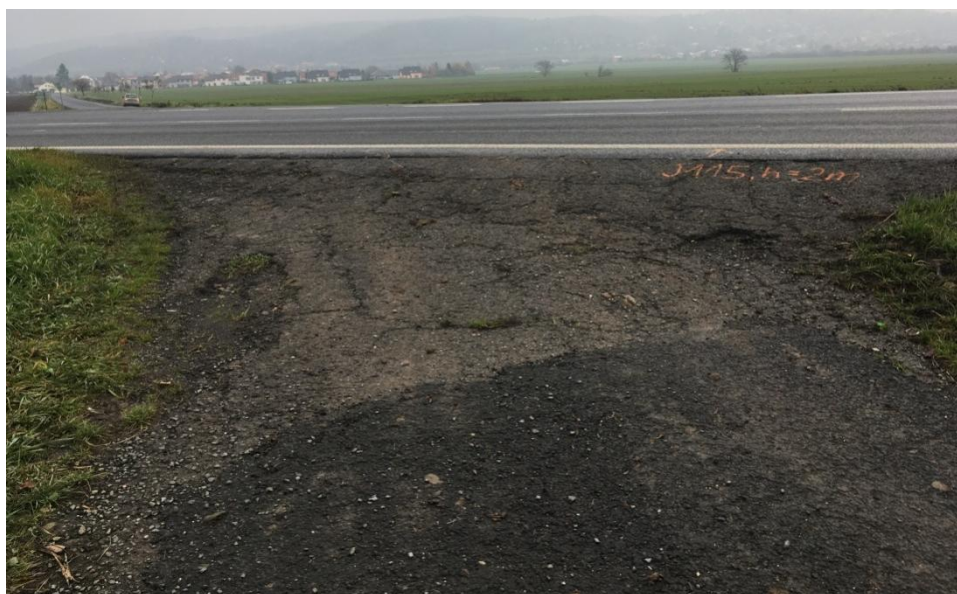
Obrázek 203 - Křižovatka č. 1 - klesající příčný sklon hlavní komunikace směrem k hospodářskému sjezdu

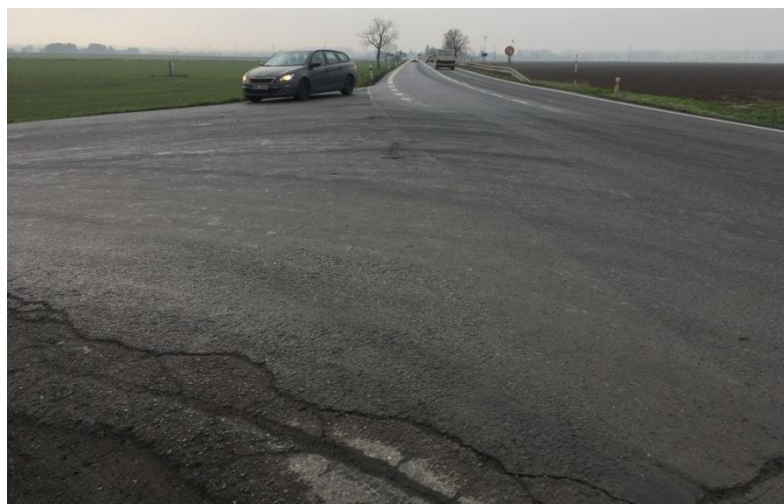
Kromě V1a („podélná čára souvislá“) na obou větvích křižovatky a V4 („vodící čára“) na komunikaci hlavní není křižovatka nijak vodorovně značena. Čáry jsou v křižovatce opotřebované a je žádoucí je obnovit. V křižovatce se na hlavní komunikaci V4 („vodící čára“) mění na V2b („podélná čára přerušovaná“), která je také opotřebovaná a je žádoucí ji obnovit (viz riziko č. 7 v kapitole 3.1.7).

Obrázek 204 - Křižovatka č. 11 - chybějící vodorovné značení

riziko č. 7	opotřebené a nedostatečné vodorovné značení
závažnost rizika	střední
možné důsledky	vlivem nedostatečného usměrnění křižovatky vodorovným značením a slabého vedení řidičů v oblasti křižovatky může nastat zvyšování počtu nehod s osobními následky, především za horších povětrnostních podmínek
opatření	- obnova stávajícího značení (krátkodobé) a zároveň doplnění vhodného vodorovného značení, ostrůvky (krátkodobé)

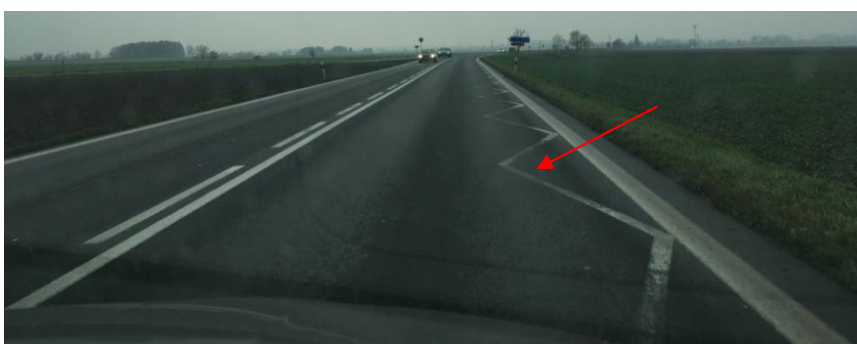
Dopravním vodorovným značením V12e („bílá klikatá čára“) na hlavní větvi je směrem do křižovatky naznačeno optické zúžení komunikace, které by mělo zamezit vozidlům pokračujícím rovně do Olomouce vozidla odbočující vlevo objíždět zprava. Tohle se v jednom případě dopravní nehody, které jsem byla svědkem, vymstilo řidiči nákladního automobilu, kteří se kumulující se vozidla odbočující vlevo snažili objet a vlivem rychlé změny směru jízdy se převrátili z důvodu velmi těžkého nákladu.

Obrázek 205 - Křižovatka č. 1 – V12e („bílá klikatá čára“)

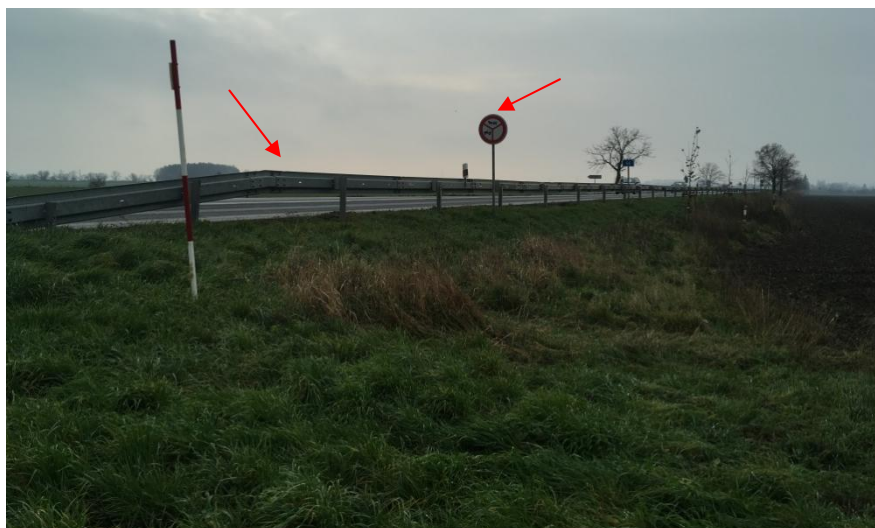
Rozhled z vedlejší větve křižovatky je dostatečný, nenachází se zde žádná překážka, která by v rozhledu mohla bránit. Rozhled pro zastavení je v okolí křižovatky zajištěn. Rozhled není omezován okolní vegetací. V rozhledu při napojování zemědělské techniky z hospodářského sjezdu mohou bránit svodidla vpravo (obrázek 207).

Obrázek 207- Křižovatka č. 1 – pohled z hospodářského sjezdu (svodidla bránící rozhledu), značka B12 („zákaz vjezdu vyznačených vozidel“)

Křižovatka se nachází v úrodné oblasti Haná a v těsné blízkosti zemědělské půdy, která je aktivně obdělávána. Sjezd je tedy hojně využíván zemědělskou technikou, ale je v nevyhovujícím stavu a napojuje se pod nevhodným úhlem. Není označen červenými směrovými sloupky.

Asi 10 m od středu křižovatky je na každou stranu hlavní komunikace umístěna svislá dopravní značka B12 („zákaz vjezdu vyznačených vozidel“), která zakazuje vjezd zemědělské technice a povozu taženým koňmi (obrázek 207).

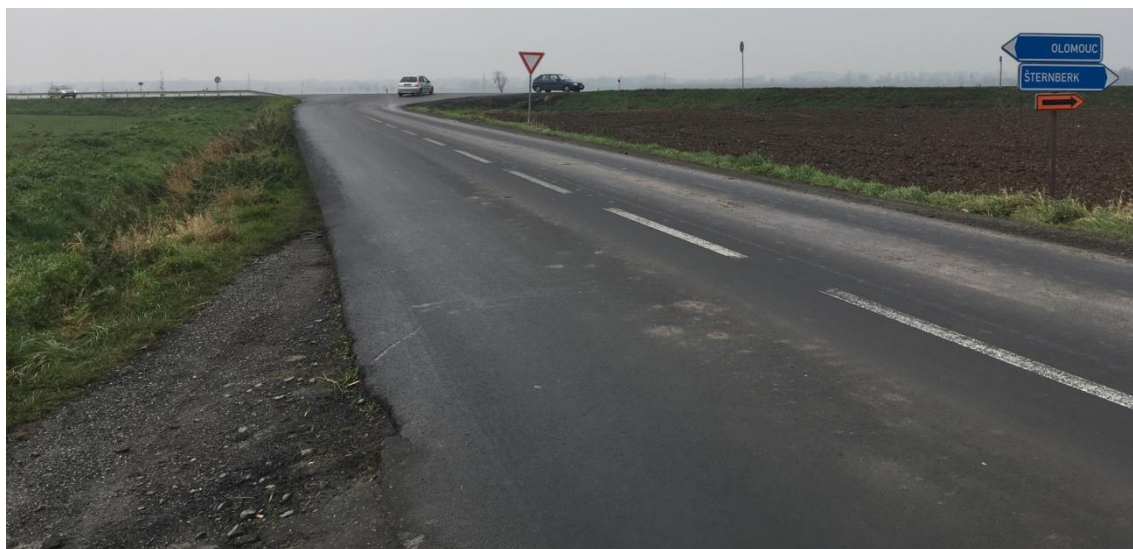
Souběžně s vedlejší komunikací je nově vysázena alej stromů, v budoucnosti by tyto stromy mohly činit potíže a být nebezpečnou pevnou překážkou, jelikož ve vedlejší větvi je nejvyšší povolená rychlost 90 km/h. Podél vedlejší komunikace a při jejím napojování na komunikaci hlavní chybí osazení bílých směrových sloupků, což se běžně na silnicích menšího významu neprovádí. I přesto by však bylo vhodné osazení bílých sloupků zvážit z důvodu problémovosti této křižovatky a možného nebezpečí ze strany nově vysazené aleje stromů.

Obrázek 212 - Křižovatka č. 1 - chybějící bílé směrové sloupky na vedlejší komunikaci

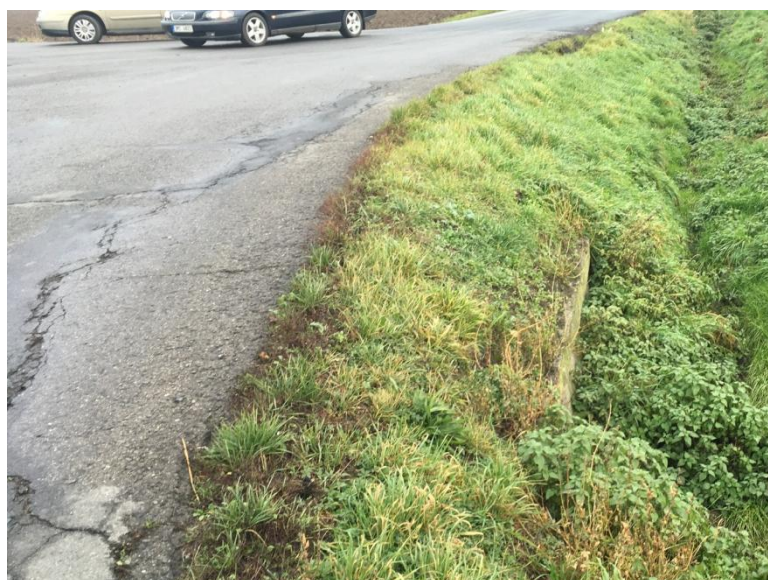
V křižovatce se vyskytuje i nechráněný propustek. Na hlavní komunikaci je rychlost snížena na 50 km/h, pro ni tedy není pevnou překážkou.

Obrázek 213 - Křižovatka č. 1 - nechráněný propustek

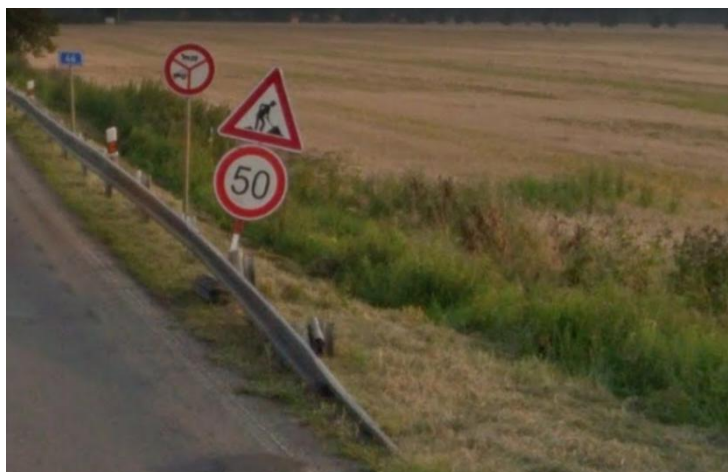
Hlavní komunikace je ze strany hospodářského sjezdu směrem na Olomouc osazena svodidly, s největší pravděpodobností z důvodu vysokého násypu. Výškový náběh svodidel by měl být minimálně 4 m, aby byla svodidla plně funkční.

Obrázek 214 - Křižovatka č. 1 - výškový náběh svodidel [17]

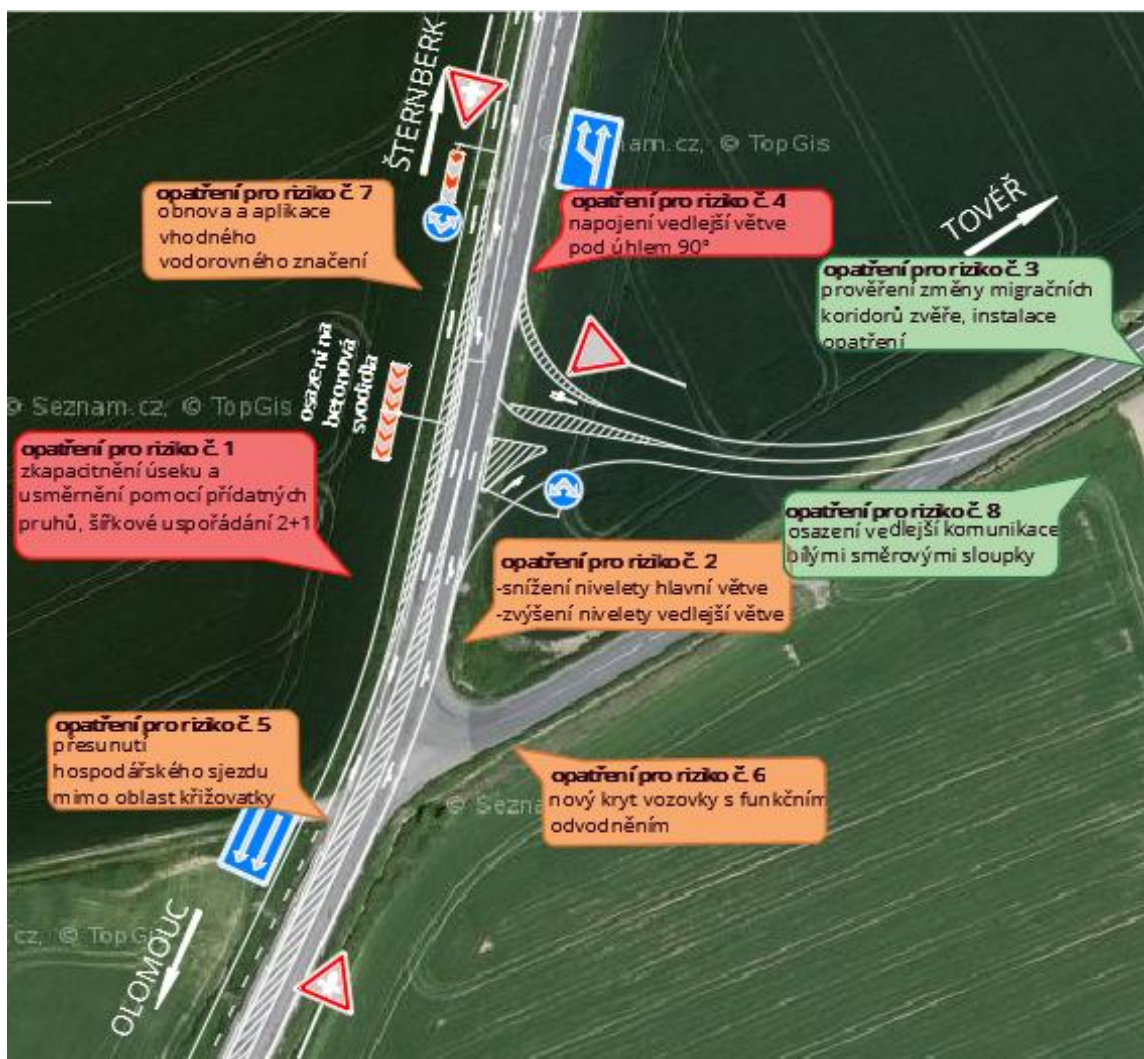
Obrázek 217 - Křižovatka č. 1 - schéma navržených opatření

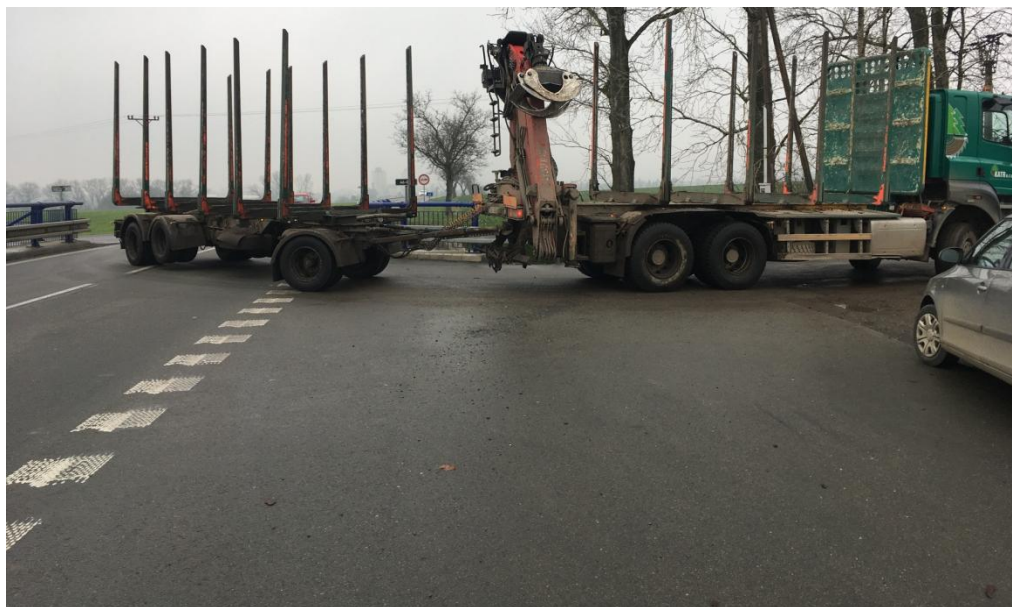
Šířka zpevnění vozovky vedlejší větve neznačené účelové komunikace vedoucí do obce/chatové oblasti Aleš je přibližně 3,5 m, i když je často využívána těžkou lesnickou technikou. Pro zajištění plynulého a bezpečného pohybu po komunikaci je vhodné zřídit alespoň výhybny.

Obrázek 219 - Křižovatka č. 5 - lesnická technika na vedlejší větvi

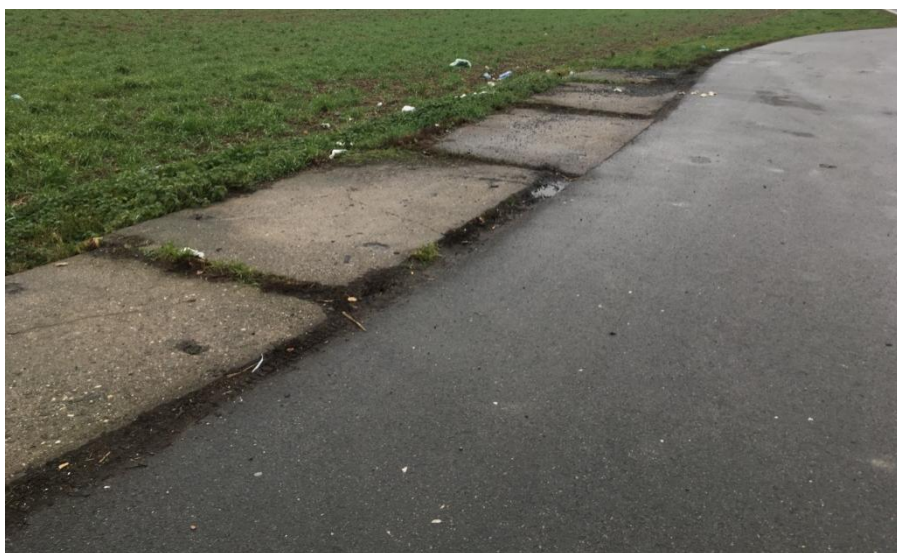
riziko č. 7	nedostatečná úprava autobusových zastávek
závažnost rizika	střední
možné důsledky	- ohrožení bezpečnosti cestujících hromadnou dopravou - nekomfortní plochy k čekání cestujících
opatření	náležitá úprava autobusových zastávek dle ČSN 736 425 a vyhlášky 398/2009 Sb. (střednědobé)

Obrázek 222 - Křižovatka č. 5 - úprava vozovky v oblasti autobusové zastávky

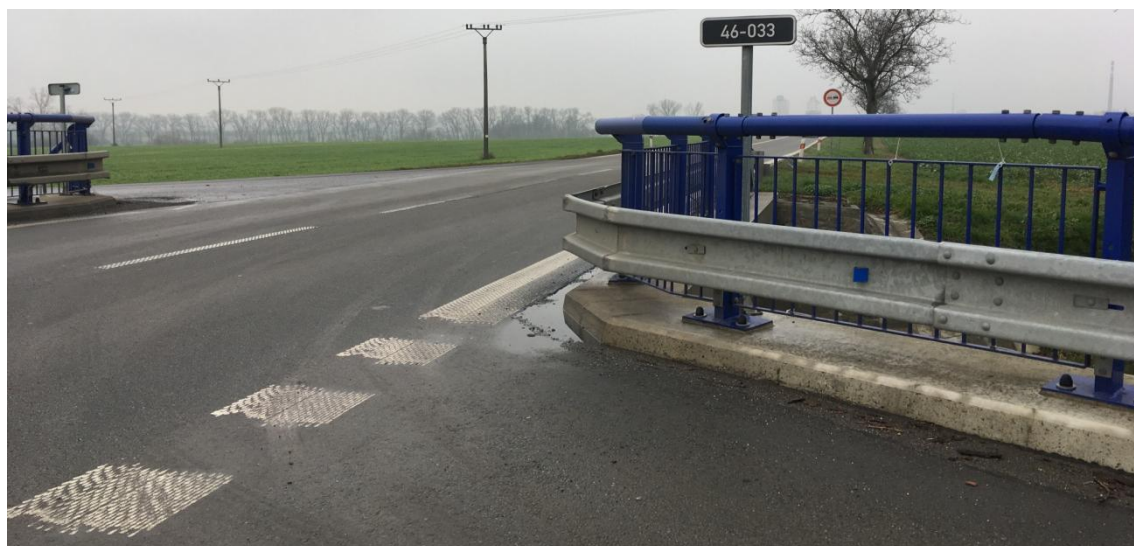
Obrázek 223 - Křižovatka č. 5 - rozhled z účelové komunikace a oblasti zálivu

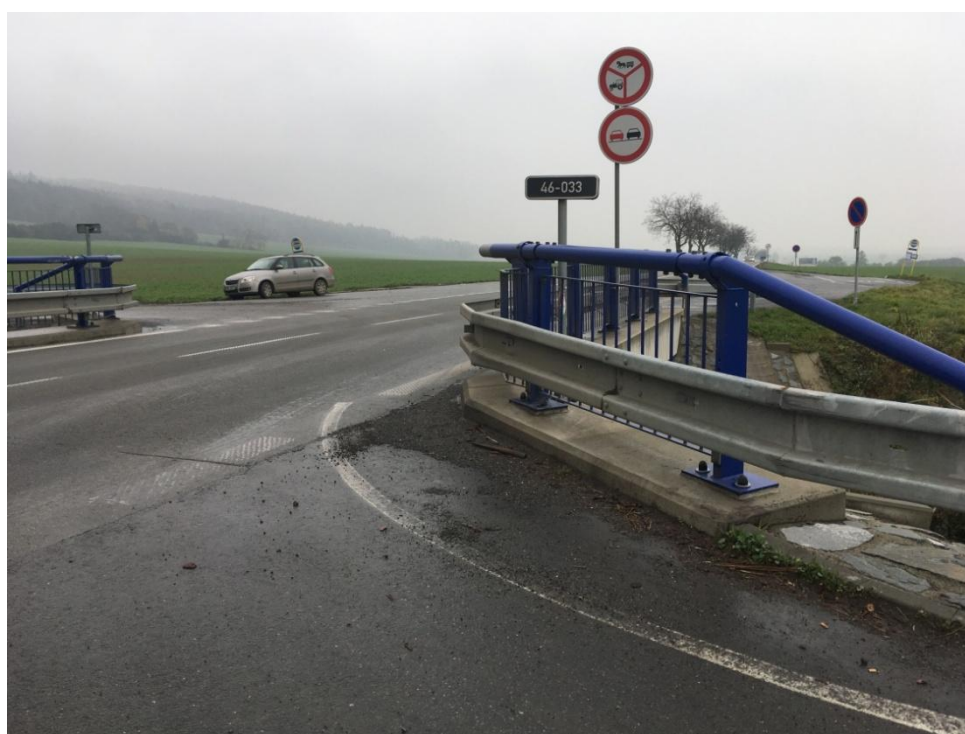
V roce 2013 v křižovatce došlo k rekonstrukci mostu a osazení nového záchytného systému v podobě zábradlí mostu a zábradelního svodidla, které nyní brání rozhledovým poměrům při napojení obou vedlejších větví. V zápětí došlo v roce 2014 v křižovatce hned k 3 nehodám, které zavinily 1 těžké a 5 lehkých zranění osob a to z důvodu jednání řidičů proti příkazu dopravní značky P4 („dej přednost v jízdě!“).

Obrázek 224 - Křižovatka č. 5 - záchytný systém mostu bránící v rozhledu z III/4468

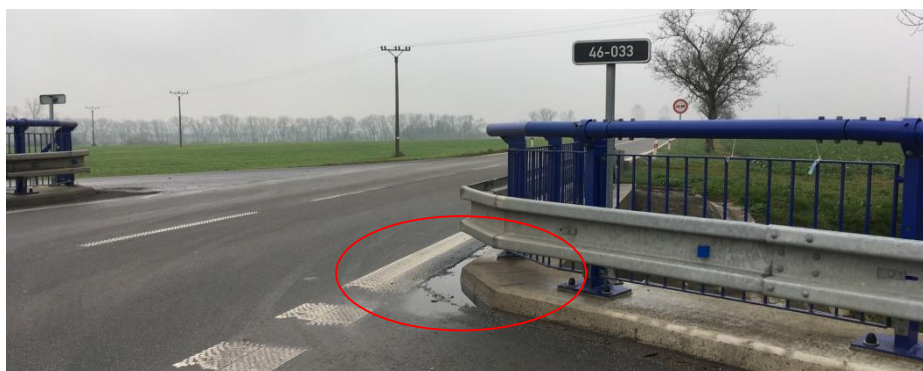
Vozovka je netuhá a vykazuje určité poruchy ve formě výtluků, trhlin zadržujících vodu a olamování krajů zpevněné krajnice na hlavní i vedlejších větvích křižovatky.

riziko č. 9	poruchy vozovky
závažnost rizika	střední
možné důsledky	<ul style="list-style-type: none"> - rozšiřování poruch do vozovky - zadržování vody, - nekomfortní jízda, - vznik dopravních nehod z důvodu nepřizpůsobení rychlosti technickému stavu vozovky - vjetí vozidel mimo zpevněnou část vozovky
opatření	nový kryt vozovky s funkčním odvodněním (dlouhodobé)

Obrázek 226 - Křižovatka č. 5 - zadržování vody v oblasti přemostění

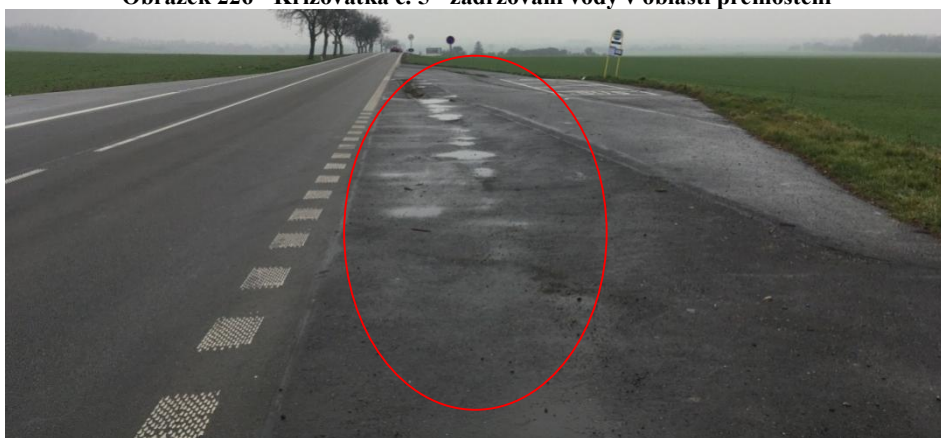
V nevyhovujícím stavu je především vozovka v zálivech autobusových zastávek. Poklesy vozovky, výtluky a trhliny zadržují vodu. Pro bezpečnost osob pohybujících se v oblasti křižovatky a z důvodu zabránění šíření poruch do vozovky hlavní komunikace je třeba zřídit vhodný kryt vozovky.

Obrázek 227 - Křižovatka č. 5 - stav vozovky v zálivu

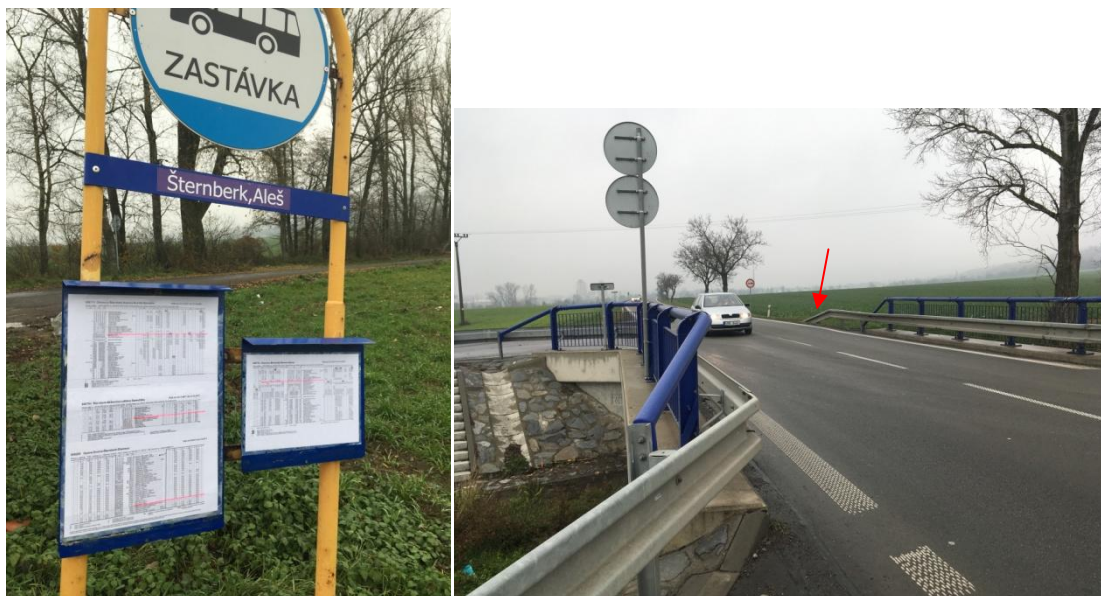
Obrázek 232 - Křižovatka č. 5 - autobusová zastávka
Obrázek 233 - Křižovatka č. 5 - záchytné systémy

Kromě výše zmíněného zábradlí a svodidel, dále dopravních značek, označení autobusové zastávky s jízdním řádem a směrových sloupků, se v křižovatce nenachází

žádné nebezpečné pevné překážky. Označení autobusové zastávky se nachází mimo hlavní komunikaci v oblasti zálivu.

Minimální délku výškového náběhu svodidel je nutno posoudit dle typu svodidla, minimální hodnota jsou však 4 m. Výška zábradlí by měla být minimálně 1,1 m v případě pohybu chodců a 1,3 m v případě pohybu cyklistů po vozovce.

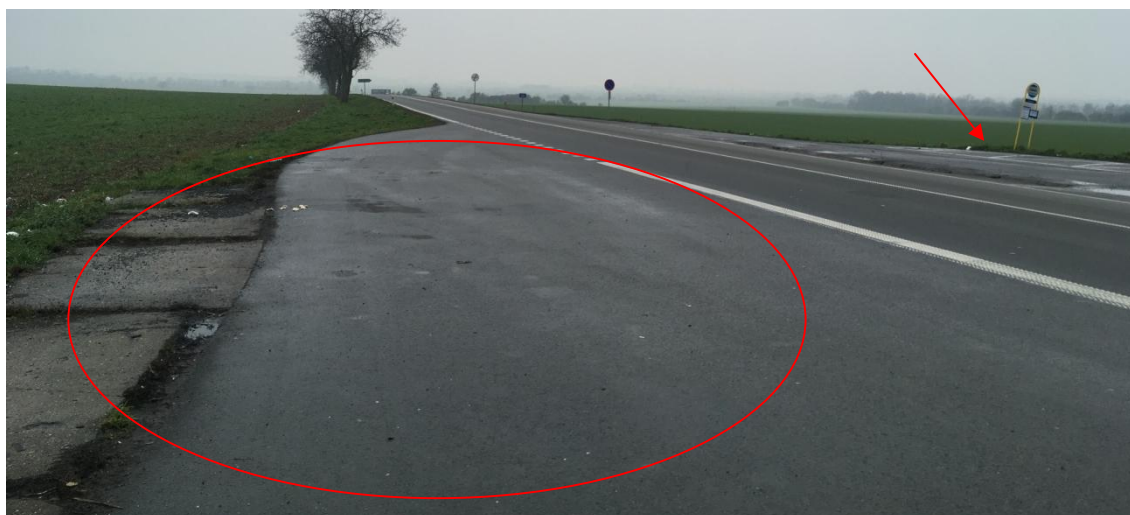
Obrázek 234 - Křižovatka č. 5 – oblasti zastávek autobusu

riziko č. 14	přechod cestujících přes vozovku není zajištěn
závažnost rizika	vysoká
možné důsledky	<ul style="list-style-type: none"> - ohrožení bezpečnosti chodců vlivem špatného vedení přes vozovku - zvyšování počtu dopravních nehod zahrnujících chodce
opatření	<ul style="list-style-type: none"> - zřízení osvětleného místa pro přecházení opatřeného vodícími linií dle ČSN 736 110, označeného svislou výstražnou dopravní značkou A12a („chodci“) z obou hlavních směrů (střednědobé) - zároveň snížení rychlosti pomocí značky B20a („nejvyšší dovolená rychlost“) na 70 km/h, aby bylo vybudování místa pro přecházení reálné

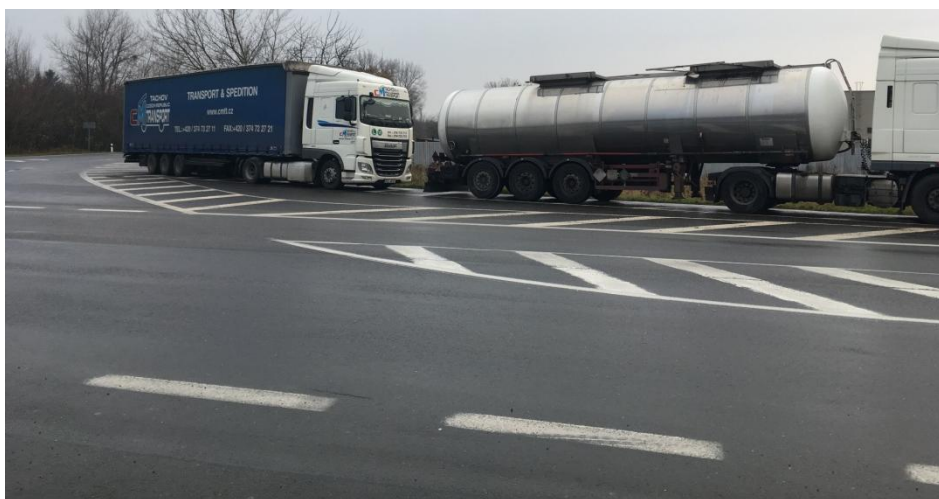
Obrázek 240 - Křižovatka č. 14 - nákladní vozidla na dopravním stínu

Křižovatka č. 14 se vyznačuje především svou prostorností. Je zbytečně rozlehlá, což může být hlavním faktorem vzniku dopravních nehod. Nákladní vozidla potom využívají příliš rozlehlého dopravního stínu jako odpočívek a brání ostatním vozidlům v rozhledu.

riziko č. 1	příliš rozlehlá křižovatka
závažnost rizika	vysoká
možné důsledky	- zvyšování počtu dopravních nehod a jejich následků z důvodu nevhodného uspořádání křižovatky - nejasné a matoucí vedení řidičů křižovatkou
opatření	- návrh vhodného šířkového uspořádání křižovatky, zmenšení její plochy (dlouhodobé) - nebo zmenšení plochy pomocí dopravního stínu (krátkodobé, levnější)

Při přijíždění ke křižovatce nemohou řidiči z větší vzdálenosti odhadnout, protože v dopravním stínu stojí nákladní vozidla (viz obrázek 240). Proto musí většinou v křižovatce zastavit. Při napojování vpravo na hlavní dopravní proud je vozidlo natočené v takovém úhlu, že musí řidiči vlivem rozlehlosti křižovatky situaci znovu překontrolovat v levém zrcátku těsně před napojením, což by se vyřešilo vhodnějším šířkovým uspořádáním křižovatky.

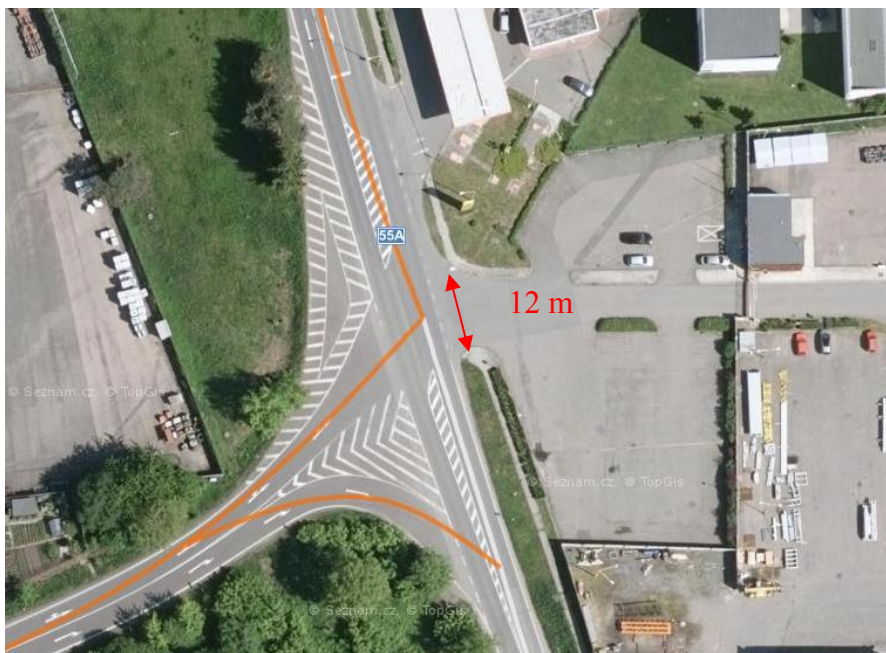
Obrázek 242 - Křižovatka č. 14 - sjezd na parkoviště

V těsné blízkosti křižovatky se nachází čerpací stanice pohonných hmot, na kterou je z hlavní komunikace od severu ze směru od centra I/55 zřízen odbočovací pruh vlevo. Při pokračování v jízdě rovně průjezdným pruhem se bezprostředně za čerpací stanicí nachází parkoviště společnosti Montáže Přerov a.s, na něj však odbočovací pruh zřízen není. Samostatný sjezd na parkoviště je v místě napojení na křižovatku široký přibližně 12 m, zřejmě z důvodu častého pojíždění těžkými nákladními vozidly. Vzhledem k prostornosti křižovatky a využití sjezdu jak osobními vozidly pracovníků společnosti, tak i těžkými nákladními vozidly je žádoucí odbočovací pruh zřídit.

opatření	- zřízení odbočovacího pruhu vlevo z hlavní komunikace (střednědobé)
----------	---

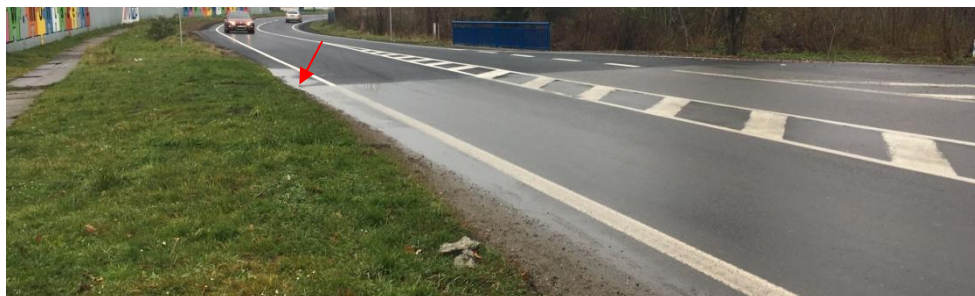
Vozovka v oblasti křižovatky vykazuje určité poruchy ve formě výrazných poklesů vozovky, ztráty hmoty z krytu a následného zadržování vody.

Z důvodu toho, že křižovatka je příliš rozlehlá, je obtížné ji odvodnit.

Obrázek 245 - Křižovatka č. 14 - zadržování vody ve vozovce

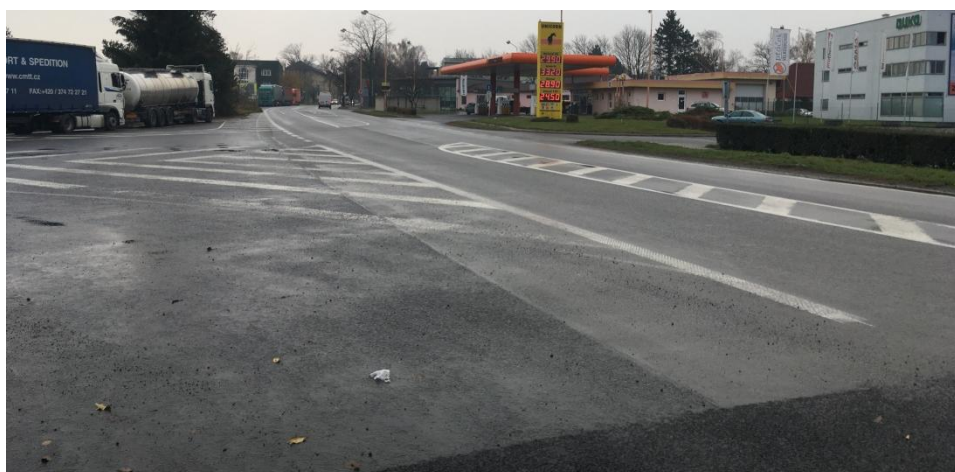
Obrázek 246 - Křižovatka č. 14 - stav vozovky v křižovatce, zadržování vody

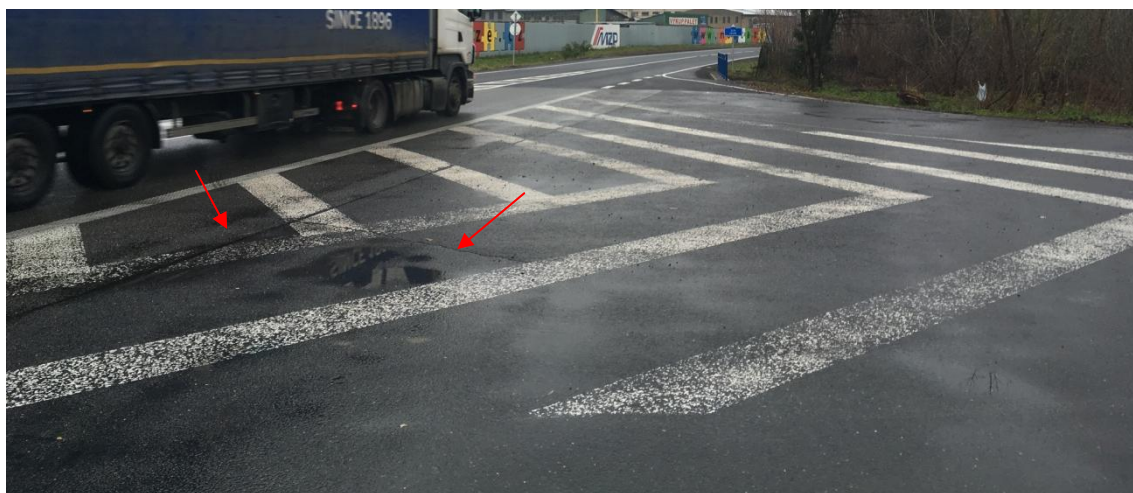
riziko č. 5	nerovnost povrchu vozovky
závažnost rizika	střední
možné důsledky	- nekomfortní jízda - zhoršená kvalita jízdy především za nepříznivých povětrnostních podmínek
opatření	nový kryt s funkčním odvodněním (dlouhodobé)

Obrázek 247 - Křižovatka č. 14 - pokles vozovky, zadržování vody

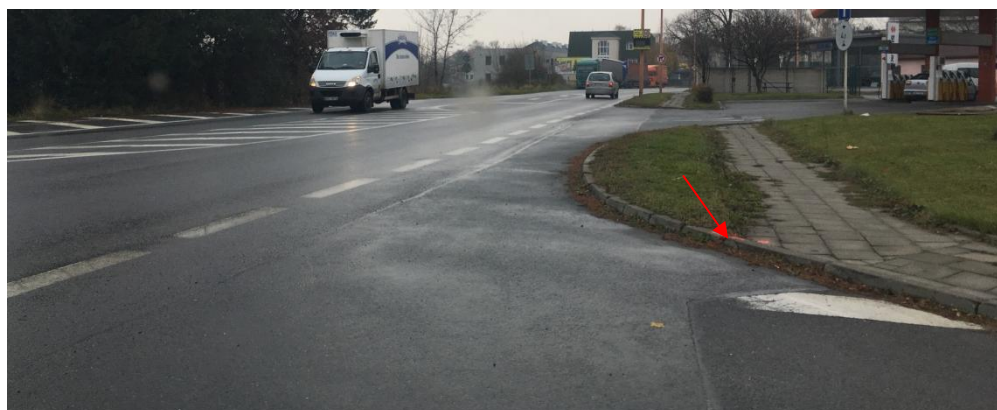
Obrázek 248 - Křižovatka č. 14 - zanesené okraje vozovky

Krajnice vozovky jsou v okolí křižovatky neudržované a zanesené. Je třeba systematicky provádět náležitou údržbu.

riziko č. 6	zanedbané krajnice
závažnost rizika	nízká
možné důsledky	- zadržování vody - degradace okrajů vozovky - podmývání vozovky
opatření	povrchová údržba krajnic (krátkodobé)

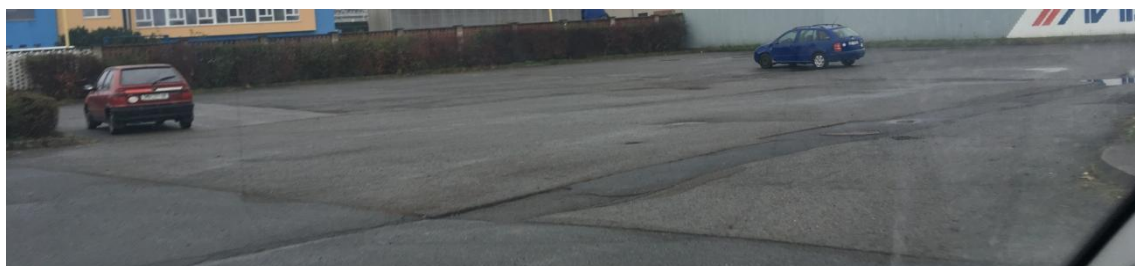
Povrch vozovky v oblasti parkoviště je nerovný vlivem vysprávek, vykazuje poruchy ve formě poklesů, trhlin, ztrát hmoty a následného zadržování vlhkosti. Parkoviště obecně jsou problematická z hlediska odvodnění.

Obrázek 251 - Křižovatka č. 14 – poruchy vozovky na přilehlém parkovišti

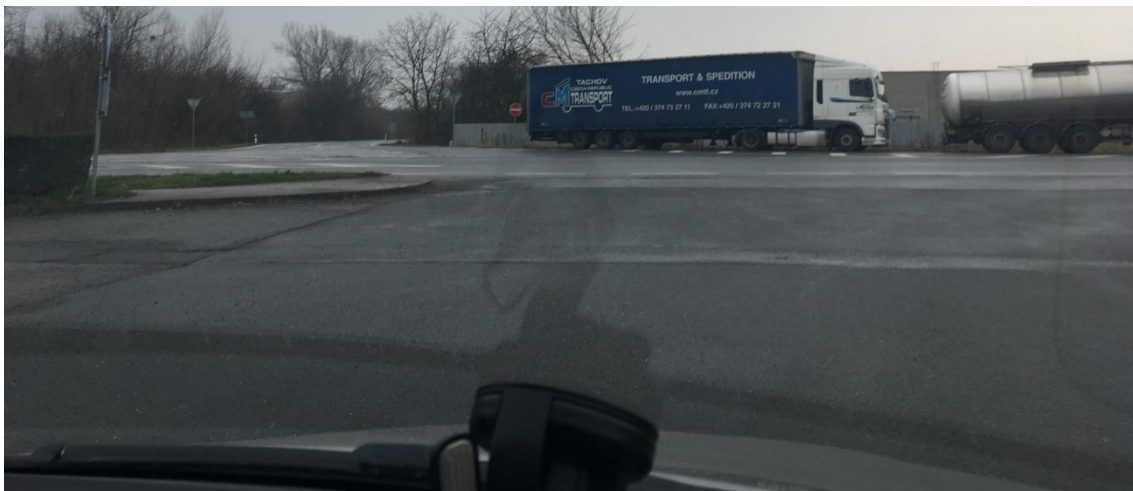
Důsledkem značné prostornosti křižovatky si řidiči nákladní automobilů dělají parkoviště a odpočívadlo z vodorovně značeného dopravního stínu, což může ovlivňovat průjezd vozidel křižovatkou a zamezovat viditelnosti svislého dopravního značení. Příkladem je obrázek 252 níže, kde je zachyceno vjíždění z parkoviště z pohledu řidiče do křižovatky a parkující nákladní vozidlo, které zamezuje viditelnosti svislé dopravní značky B2 („zákaz vjezdu“) do vedlejší jednosměrné větve.

Obrázek 253 - Křižovatka č. 14 – odstavené nákladní automobily a svislé značení B2 („zákaz vjezdu“)

riziko č. 11	nákladní vozidla brání ve výhledu na dopravní značení
závažnost rizika	vysoká
možné důsledky	<p>pokračování řidičů v jízdě rovně i přes zákaz vjezdu do jednosměrné vedlejší větve</p> <p>- následný vznik kolizních situací</p>
opatření	<p>- zamezení stání a odstavování nákladních vozidel</p> <p>vhodnější šířkovou úpravou (dlouhodobé)</p> <p>- nebo svislým dopravním značením B28 („zákaz zastavení“), (krátkodobé)</p>

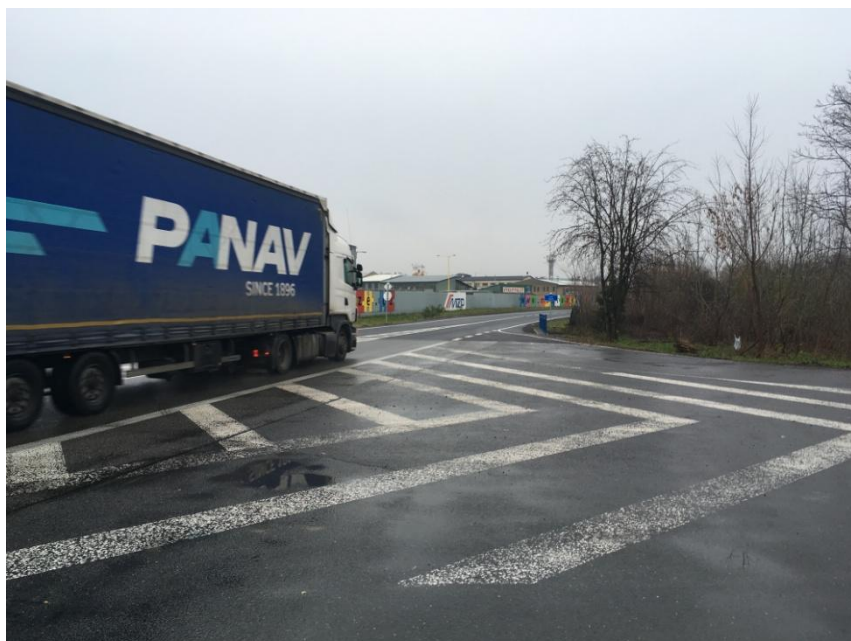
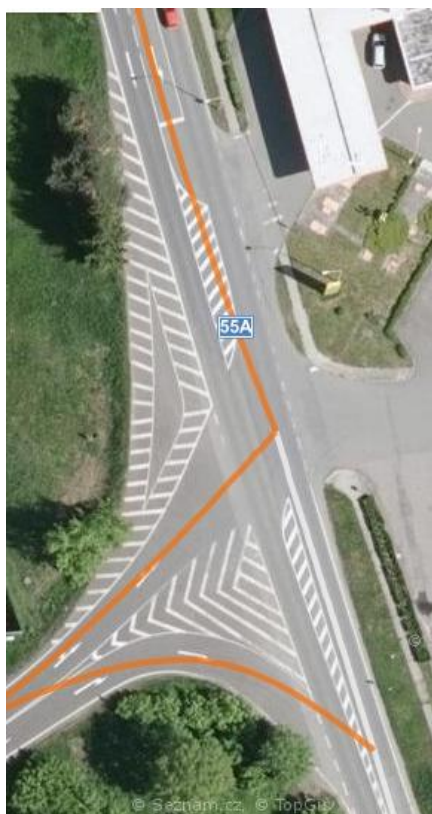
Křižovatka je usměrněna vodorovným značením, které je však nesrozumitelné a opotřebované, viz obrázky níže.

Obrázek 254 - Křižovatka č. 14 - vodorovné značení

Obrázek 255 – Křižovatka č. 14 – vodorovné značení v křižovatce

<ul style="list-style-type: none"> - zmatení řidičů vlivem nejasného značení - následný vznik kolizních situací
opatření	<ul style="list-style-type: none"> - vhodná úprava vodorovným značením (krátkodobé, levnější) - zmenšení prostoru křižovatky (dlouhodobé)

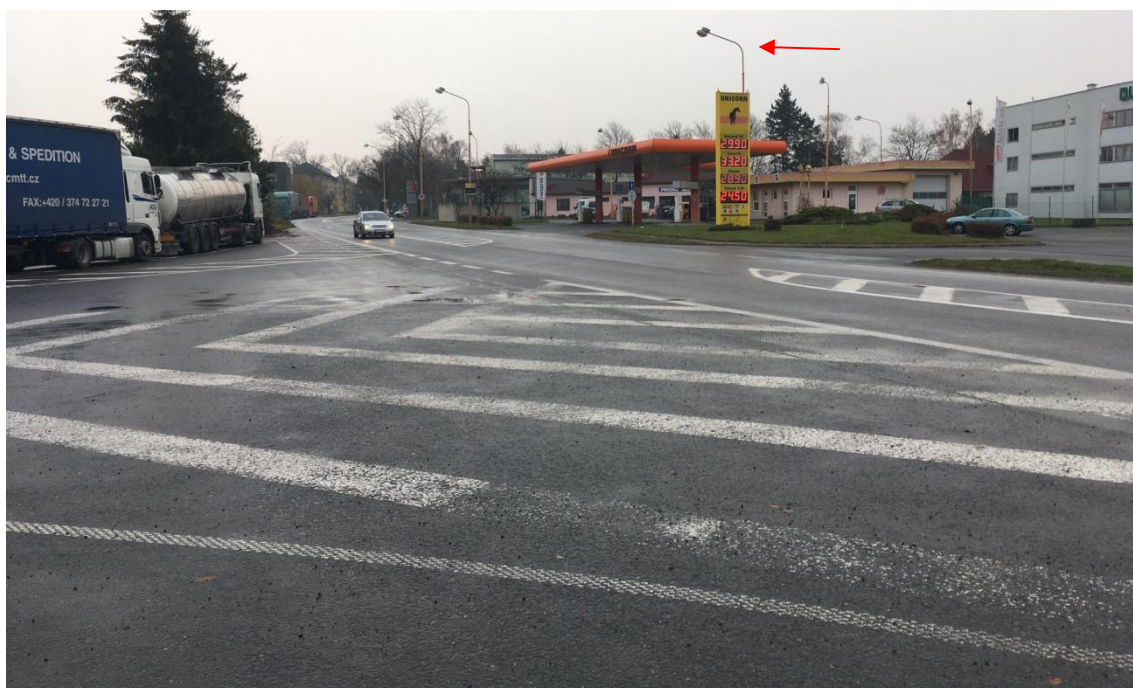
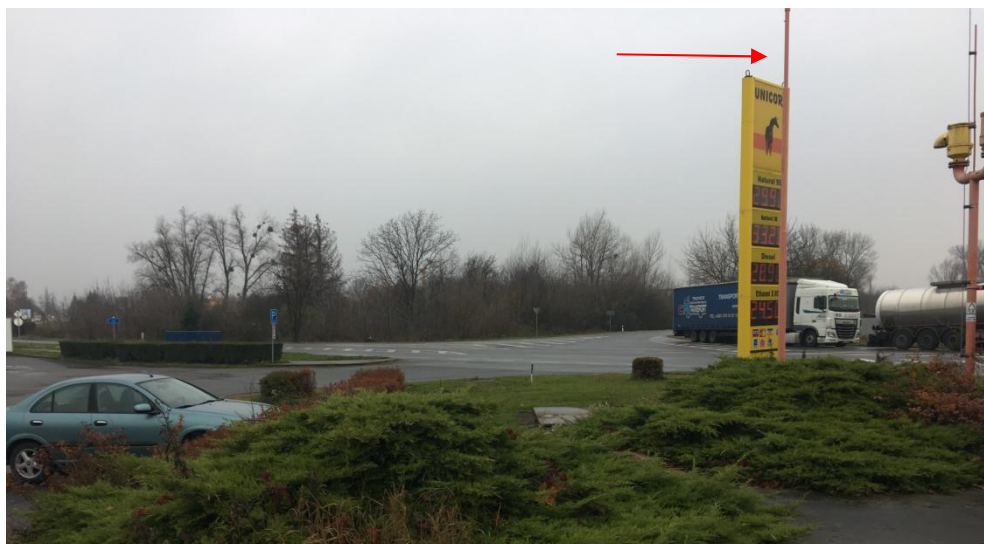
Z analýzy nehodovosti vyplývá, že přesně 50 % dopravních nehod se v křižovatce stalo v noci, což může znamenat špatné osvětlení křižovatky a zhoršenou orientaci v ní v nočních hodinách. Na obrázcích níže je vyznačena pouliční lampa, která je jediným zdrojem osvětlení křižovatky. Velmi malý zdroj světla je na takto rozlehlou křižovatkou v intravilánu nedostatečný. Je třeba instalovat vhodné osvětlení křižovatky za účelem zvýšení bezpečnosti osob a snížení nehodovosti v noci. Přilehlé parkoviště také není osvětleno.

Obrázek 257 - Křižovatka č. 14 - vyznačení jediného zdroje osvětlení křižovatky

Obrázek 258 - Křižovatka č. 14 - jediný zdroj osvětlení pro celou oblast křižovatky i parkoviště

Vzhledem k většímu počtu nehod v nočních hodinách je navržena instalace osvětlení křižovatky i parkoviště. V neposlední řadě je nutno také vyměnit kryt vozovky jednak v křižovatce, ale i na parkovišti. V současném stavu je vozovka v obou těchto oblastech za nepříznivých podmínek špatně odvodněná a vykazuje určité poruchy.
